Název stavby:

II/412 Znojmo mosty 412-001, 412-002

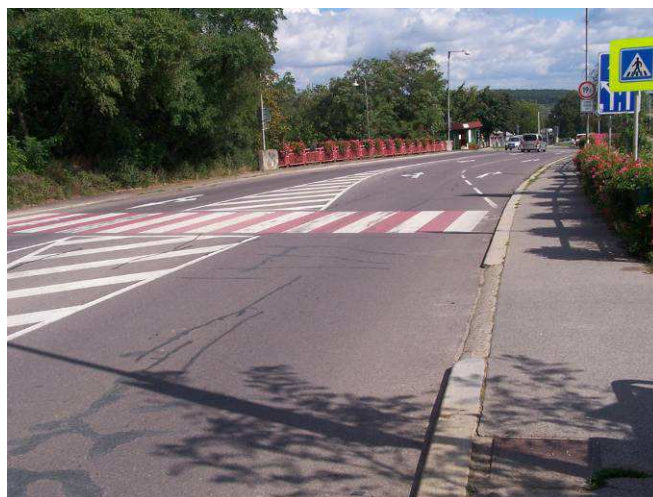
Stav před rekonstrukcí

Důvodem rekonstrukce byl celkově špatný dopravně technický a stavební stav mostů a přilehlé komunikace. Oba mosty vykazovaly především tyto poruchy: podélné trhliny v nosné konstrukci, nefunkční hydroizolace, nevyhovující stav chodníků, nefunkční rozvody VO apod.
